VISTA INTERNA DELLA COOPERATIVA SMERALDO

#### APPROFONDIMENTO NUCLEO FUNZIONALE COOPERATIVA SMERALDO ED ATRIO

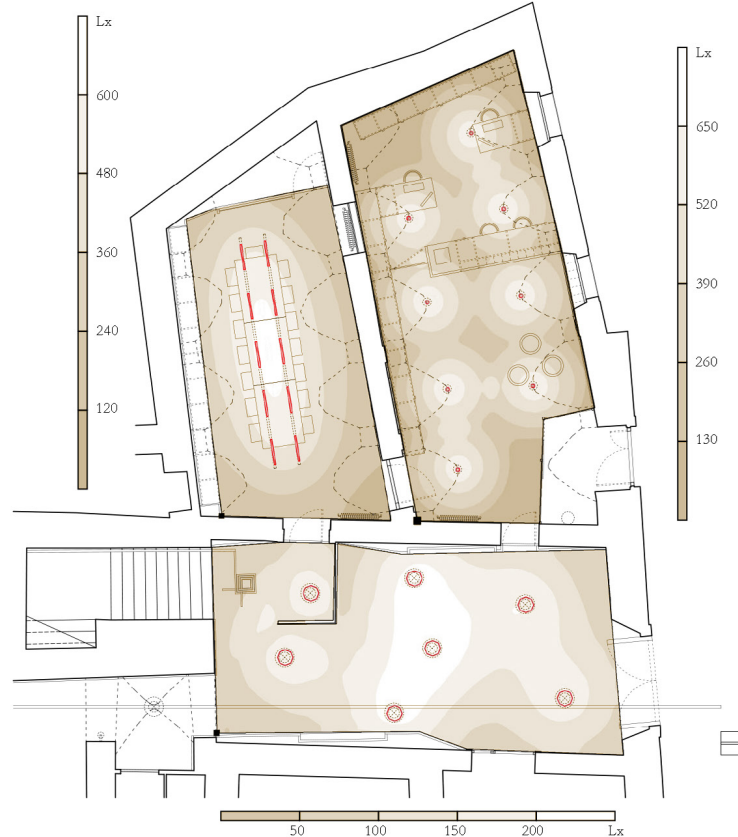
##### INDICAZIONI ILLUMINOTECNICHE

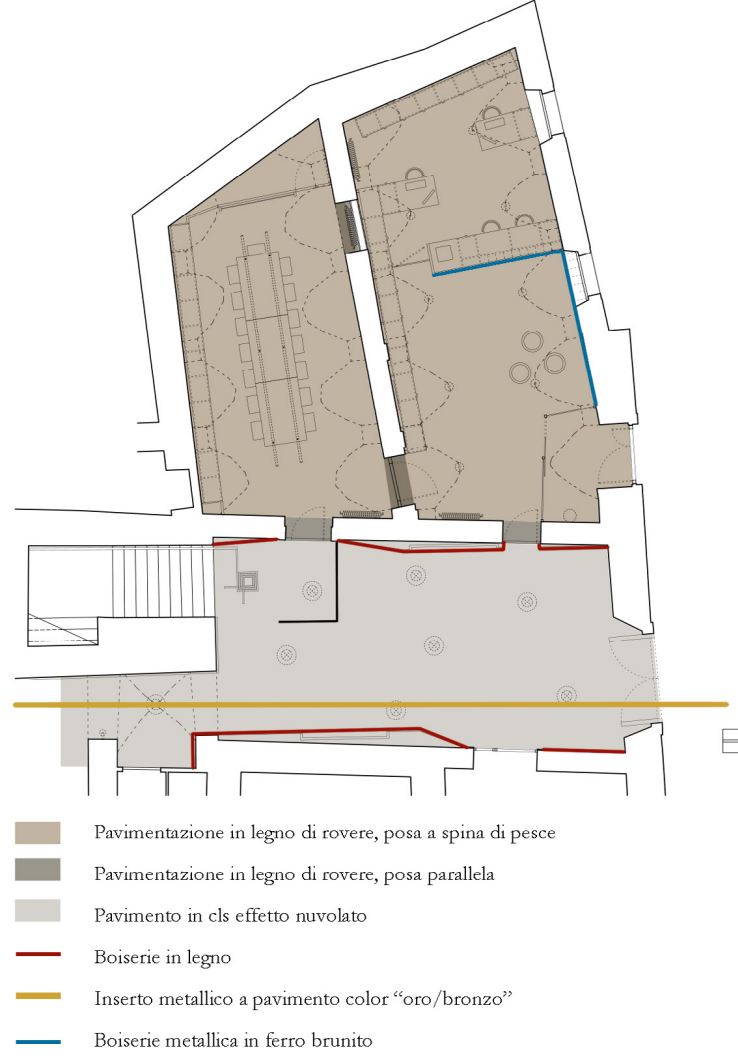
##### ABACO DELLE FINITURE

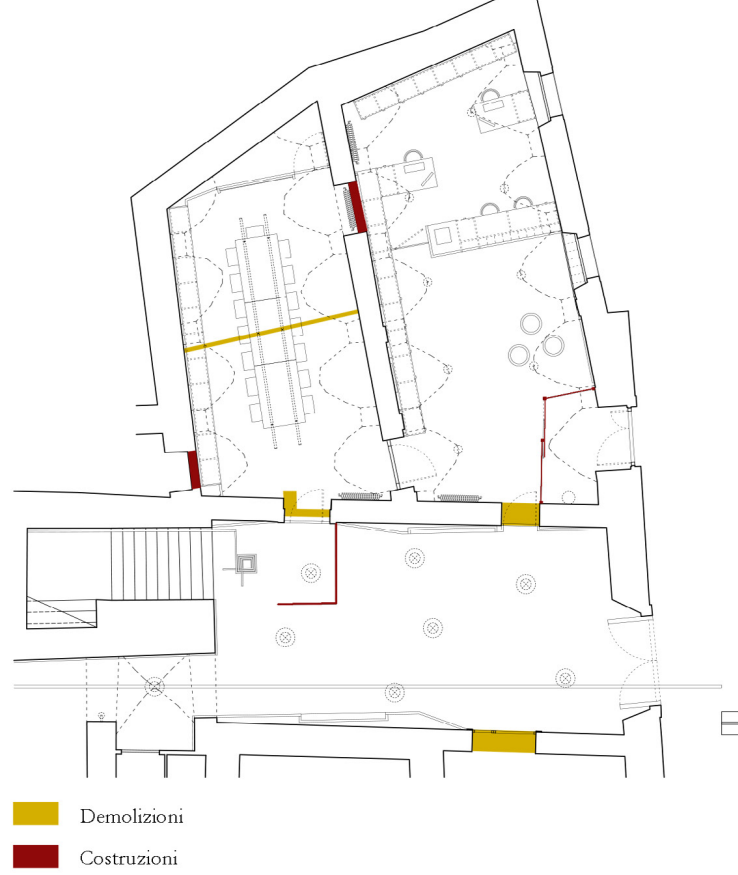
##### DEMOLIZIONI E NUOVE COSTRUZIONI OPERE MURARIE
